# From the Investigator L'enquêteur vous informe

## Aircraft Accident Summary Résumé d'accident d'aéronef

TYPE: Sea King CH12401

DATE: 27 February 2003

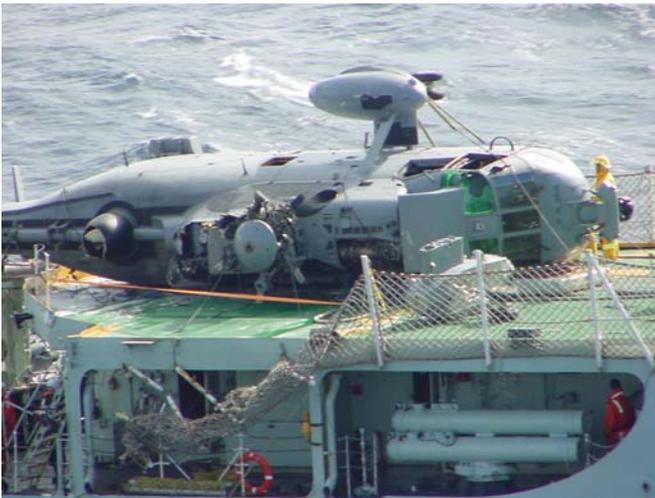
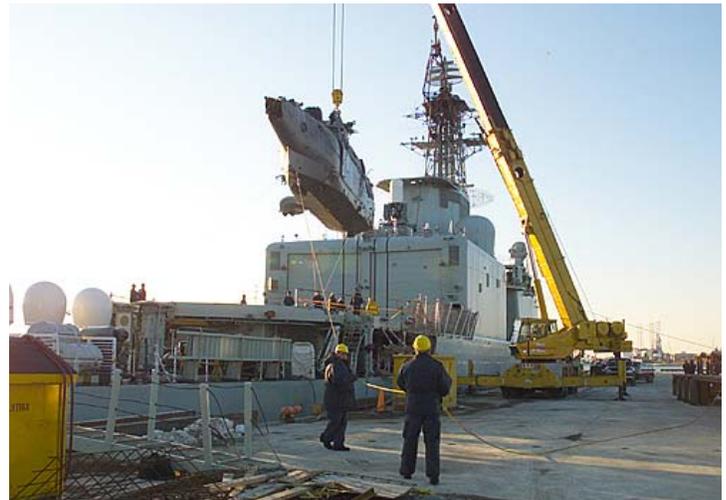
The aircraft was deployed on HMCS IROQUOIS. The crew was preparing to launch for Destroyer Deck Landing training and door gun practice. During the launch sequence the aircraft lost lift and fell heavily onto the deck; the right sponson collapsed and the helicopter rolled over. All four crew members egressed the helicopter under their own power. Two crew members sustained minor injuries and one ship's member had his hand broken by rotor blade shrapnel that penetrated the hangar door. The initial assessment of aircraft

damage is 'A' Category.

The ship was conducting a Replenishment-at-Sea (RAS) during the aircraft's traverse from the hangar, blade spread and engine run-up. During the RAS, several witnesses stated that a wave broke over the front of the helicopter fuselage. Prior to commencing the launch sequence, HMCS IROQUOIS completed the RAS evolution and broke away from HMCS PRESERVER. Clearance was received to launch the helicopter. The pilot pulled into a 20-foot hover over the flight deck to confirm aircraft performance prior to departing to the port side. Within seconds the aircraft descended rapidly to the deck, landing first on the tail wheel and then the right main landing gear. As the right sponson collapsed, the helicopter continued to roll over onto its right side. The main rotor blades sheared off as they contacted the flight deck and parts of the blades were driven through the hangar doors where members of the ship fire fighting team and HELAIRDET were monitoring the launch. The tail boom was severed at the pylon hinge and the tail rotor assembly came to rest on top of the Nulka rocket launcher located on the quarterdeck (aft and below the flight deck).

were initiated. The flight deck and quarterdeck were secured and the wreckage was chained in position for the transit to Halifax. DFS Investigators met the ship in Halifax and coordinated the removal of the aircraft. The investigation is focused on the sudden loss of lift. The aircraft's power train was removed and sent for engineering evaluation.
